# Die Sanierung der Banzkower Kirche

## 1. Bauabschnitt

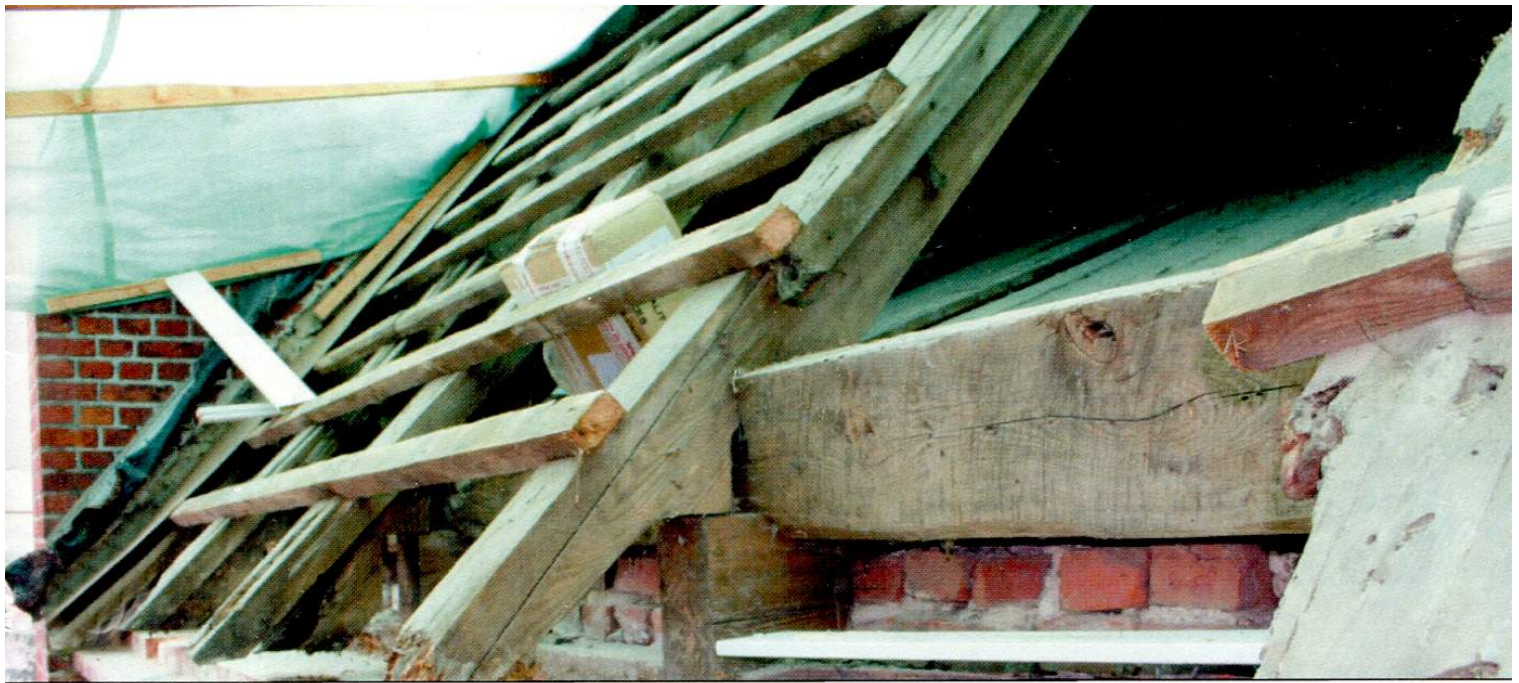
*Wasserbedingte Fäulnis und Holzschädlinge haben ein zerstörerisches Werk vollbracht*

Die Dachtragwerkselemente sind morsch oder schlicht weggefault. Auch haben Holzschädlinge starke Balken teilweise bis zum Kern zerfressen, aus Holz wurde gelb-graues Mehl. Insbesondere im Dachübergang zur Ortgangmauer sind die Auflagen regelrecht zersetzt. Es ist dann nur noch eine Frage der Zeit, wann es zum gefürchteten sogenannten Dachdurchbruch kommt.

Die Zimmerleute haben den schwierigsten und körperlich schwersten Arbeitsanteil. Bevor sie das Schadholz heraussägen können, müssen sie stabile Stützböcke einbauen. Viel Kraft erfordert auch der Einzug zusätzlicher Stahllanker. Jetzt können neue Schwellen, Pfettenstücke und Stichbalken eingebaut werden. Mit Neuholz sanierte Sparrenköpfe geben dem Dach wieder den ursprünglichen Halt. Im Dachinneren sind noch zahlreiche Hauptgebinde – und Auflageschäden zu beseitigen. Abschließend wird noch die Innendachschalung ausgebessert. Sie fertigen zwei neue Dachkästen, 42 Sparren – Aufschieblinge und neue Traufbohlen an. Mit der Wiederauflattung beenden sie ihre umfangreichen Arbeiten. Durch technische Vortrocknung und Holzschutzbehandlung wird eine lange Lebensdauer erreicht.

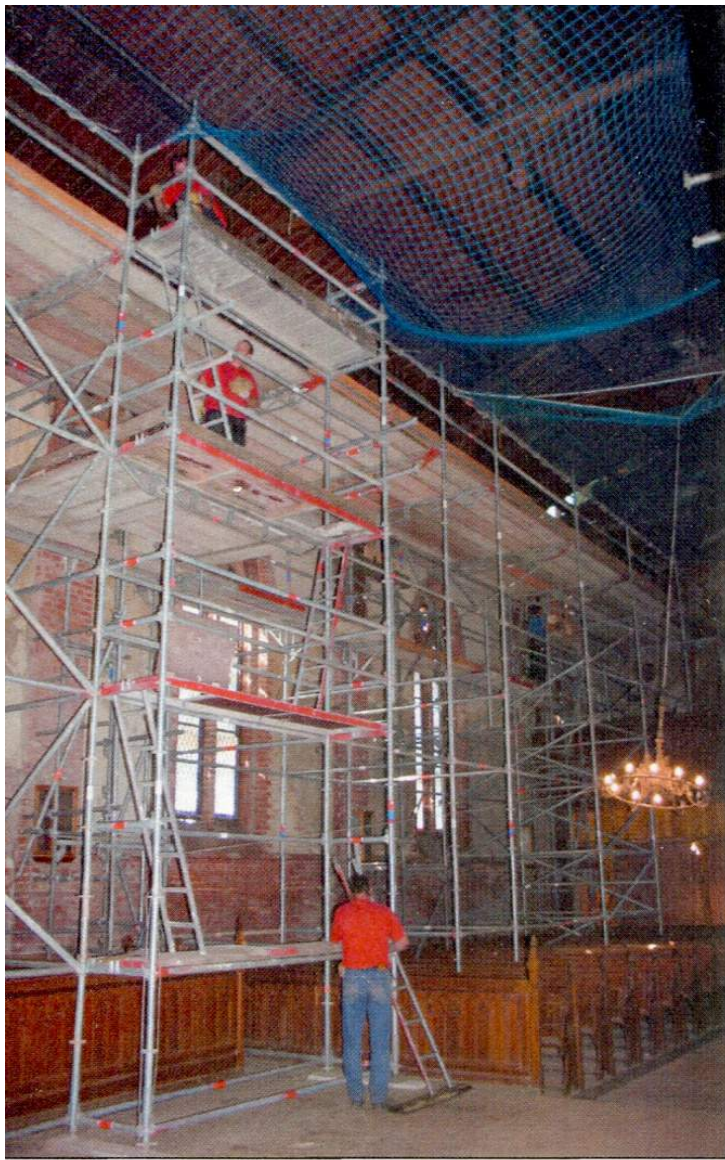
*Blick vom Kircheninneren zu den Arbeits-  
bühnen*

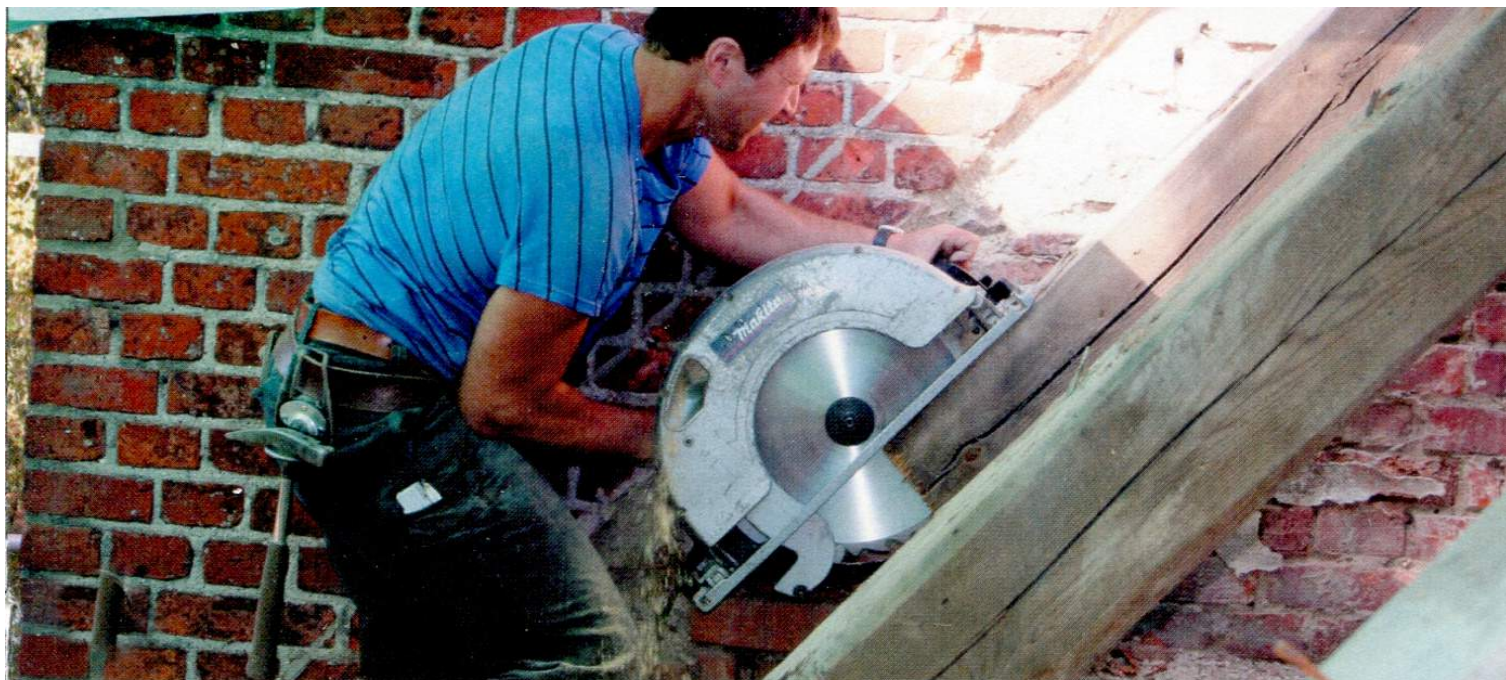
*Die Sparrensanierung erfordert viel Kraft und Erfahrung*

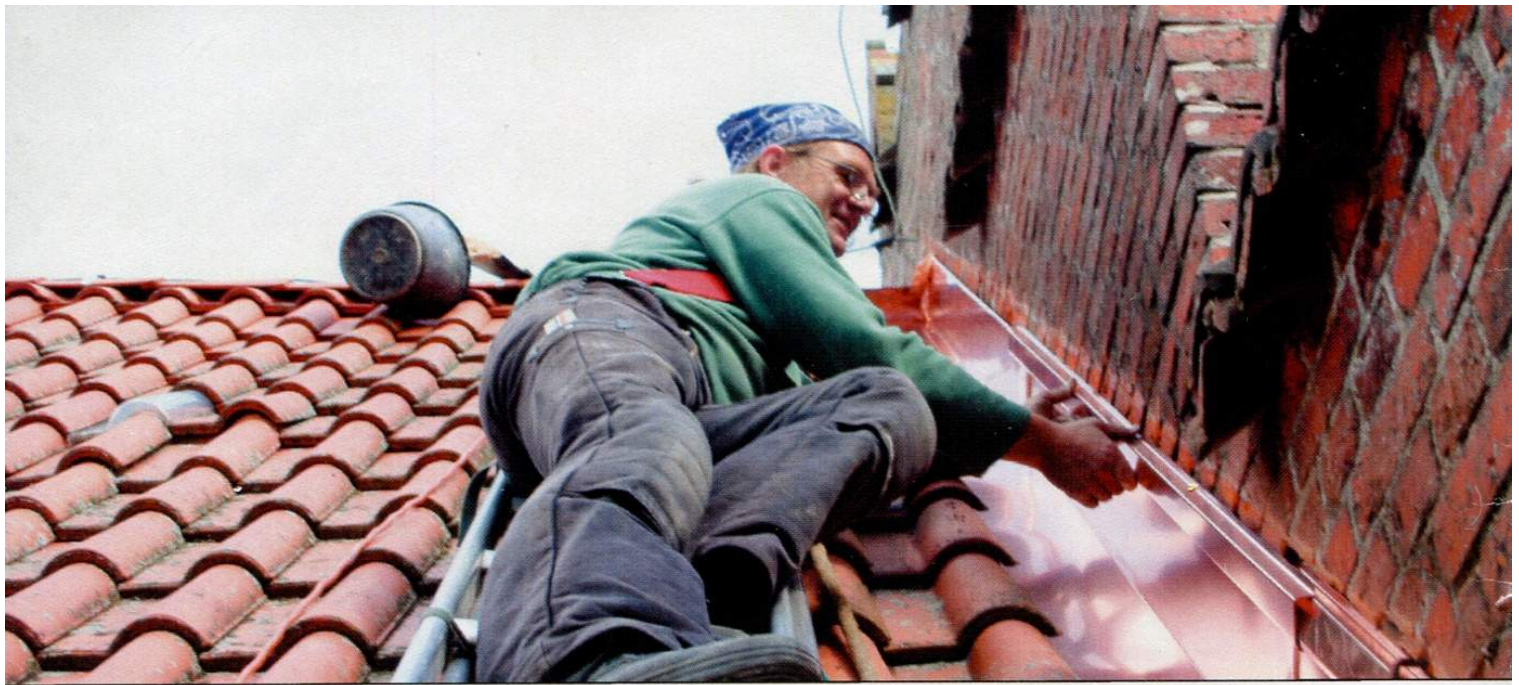
*Kehlbleche, Kappleisten und Mauerhaken - alles aus Kupfer - damit es in Jahrzehnten kein Lochfraß gibt*

Der Dachdecker nimmt auf beiden Seiten die unteren neun Reihen Dachsteine auf. Er entfernt zunächst schadhaftes Dichtungsmaterial (Vagaflex). An allen Übergängen vom Dach zum Mauerwerk ersetzt er es durch kupferne Kehlbleche. Auf die sanierten Dachsparren und Traufbohlen können nun neue Rinnhalter und Schutzgitter montiert werden. Eine große Kupferdachrinne und Fallrohre werden künftig den Traufbereich trocken halten. Die Decklagen der Stützpfeiler erhalten ebenfalls kupferne Wetterschutze. Abschließend wird das Dach wieder eingedeckt und geschlossen.
